Altbausanierung – technische Umsetzung in der Praxis

I. Sanierung des Gemeindezentrums „Zum Guten Hirten“ in Ulm-Böfingen

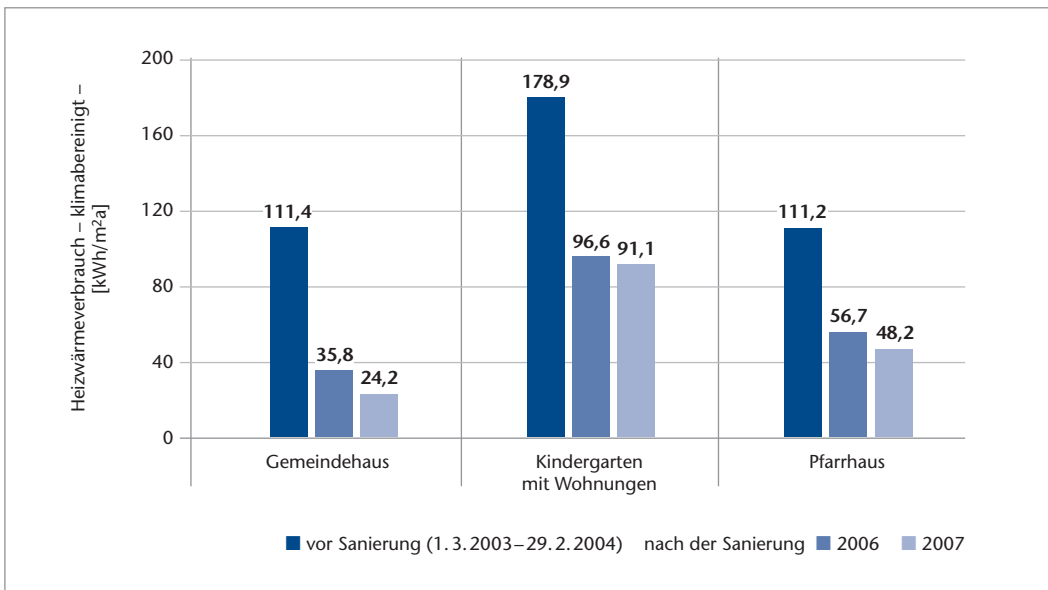
Abbildung 1
Die klimabereinigten Heizwärmeverbräuche vor Sanierung und nach der Sanierung

Sanierung sowie nach der Sanierung in den Jahren 2006 und 2007 sind in *Abbildung 1* dargestellt.

Der Mittelwert aus den in den Jahren 2006 und 2007 gemessenen Verbräuchen zeigt, dass die Reduzierung beim Gemeindehaus bei 73 %, beim Kindergarten bei 48 % und beim Pfarrhaus bei 53 % liegt. Obwohl das Beleuchtungssystem und die Heizkreispumpen ausgetauscht wurden, nahmen in allen drei Gebäuden die Stromverbräuche zu. Dies ist im Wesentlichen auf den Verbrauch der Lüftungsanlagen und die größere Anzahl von Bürogeräten zurückzuführen. In *Tabelle 1* ist der Primärenergieverbrauch der drei Gebäude vor und nach der Sanierung nettoflächenbezogen angegeben. Weiterhin enthält die Tabelle die nettoflächenbezogene Summe des eingespeisten Stromes. Er ist hierbei primär-energetisch angegeben.
